CONSORZIO DI BONIFICA STORNARA E TARA

"RIPRISTINO DEL PONTE TUBO DELL'IMPIANTO IRRIGUO CONSORTILE SX BRADANO UBICATO IN ATTRAVERSAMENTO DELLA LAMA DI LATERZA" COMUNE DI CASTELLANETA (TARANTO)

PROGETTO DEFINITIVO

ELABORATO	DATA	SCALA	ALLEGATO
Rilievo diagnostico strutturale dello stato di fatto (Spalla Castellaneta - Pila 2)	02/2021	1:100	G.8.s.1
AGGIORNAMENTO	DATA	DESCRIZIONE

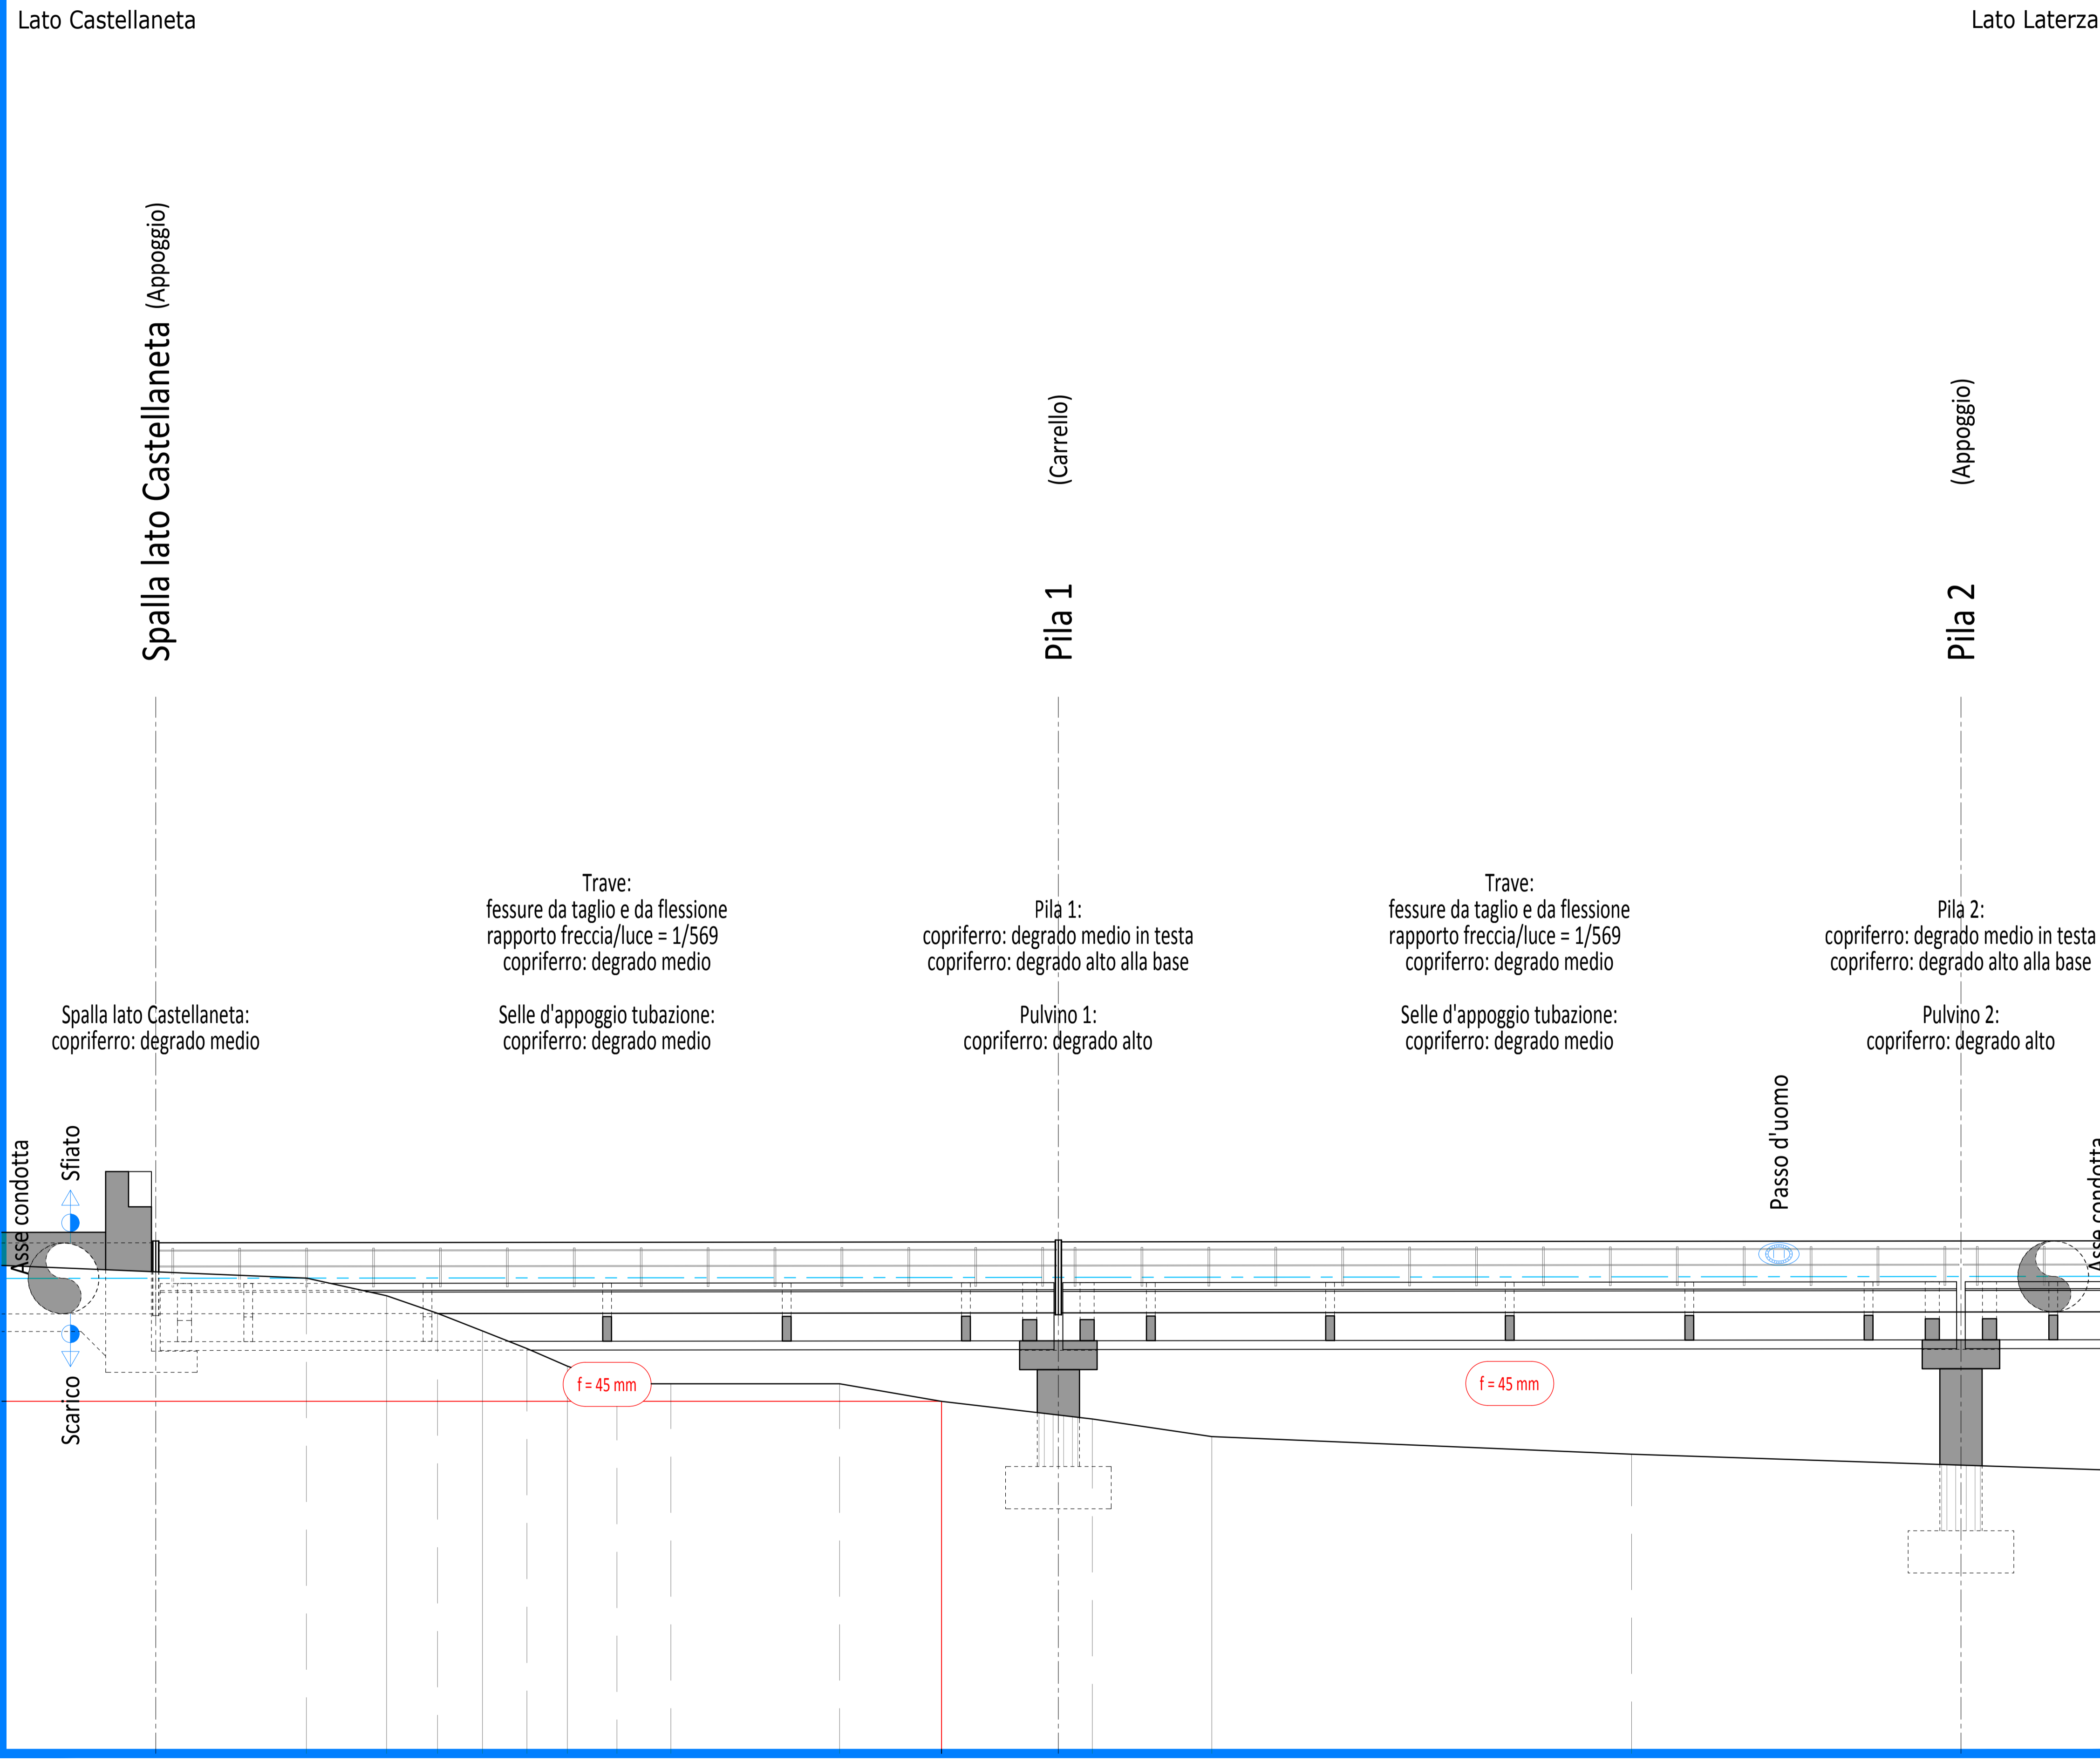
Profilo longitudinale dalla spalla in lato Castellaneta alla Pila 2

Trave:
fessure da taglio e da flessione
rapporto freccia/luce = 1/569
copriferro: degrado medio

Pila 1:
copriferro: degrado medio in testa
copriferro: degrado alto alla base

Pila 2:
copriferro: degrado medio in testa
copriferro: degrado alto alla base

Spalla lato Castellaneta:
copriferro: degrado medio

Selle d'appoggio tubazione:
copriferro: degrado medio

Pulvino 1:
copriferro: degrado alto

Pulvino 2:
copriferro: degrado alto

f = 45 mm
