CONSORZIO DI BONIFICA STORNARA E TARA - TARANTO

PROGETTO ESECUTIVO

POR Puglia 2014/2020 – Asse VI - Azione 6.3 – Sub Azione 6.3.1_b2
"INTERVENTI DI MIGLIORAMENTO SUI RECAPITI FINALI COSTITUITI DA CORPI
IDRICI NON SIGNIFICATIVI E DAL SUOLO - CANALE DEI CUPI IN AGRO DI
TARANTO E LIZZANO"

Relazione generale

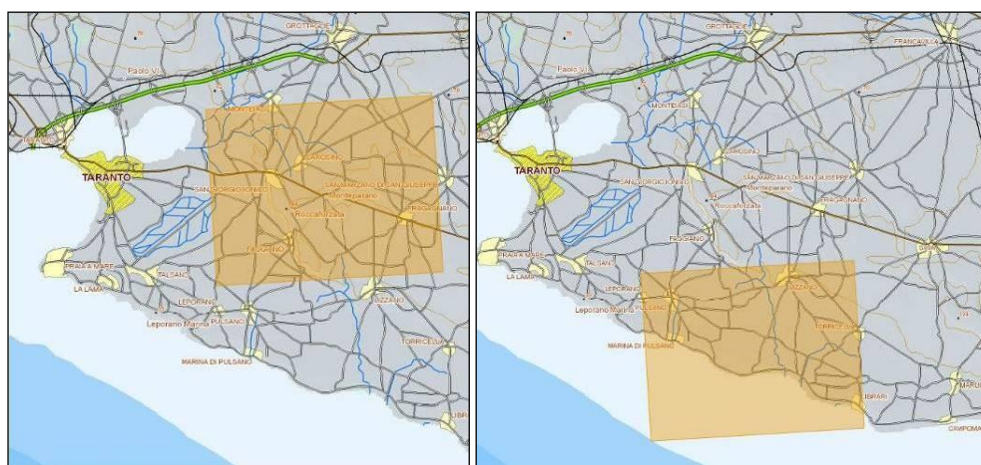
Figura 2-1- Inq. I.G.M, scala1: 25.000 – n.494 III (San Giorgio Jonico) e n. 510 IV (Lizzano)

Dal punto di vista cartografico, il canale, ricade nelle tavolette serie 1: 25.000 della cartografica I.G.M n. 510 IV (Lizzano) e n.494 III (San Giorgio Jònico).

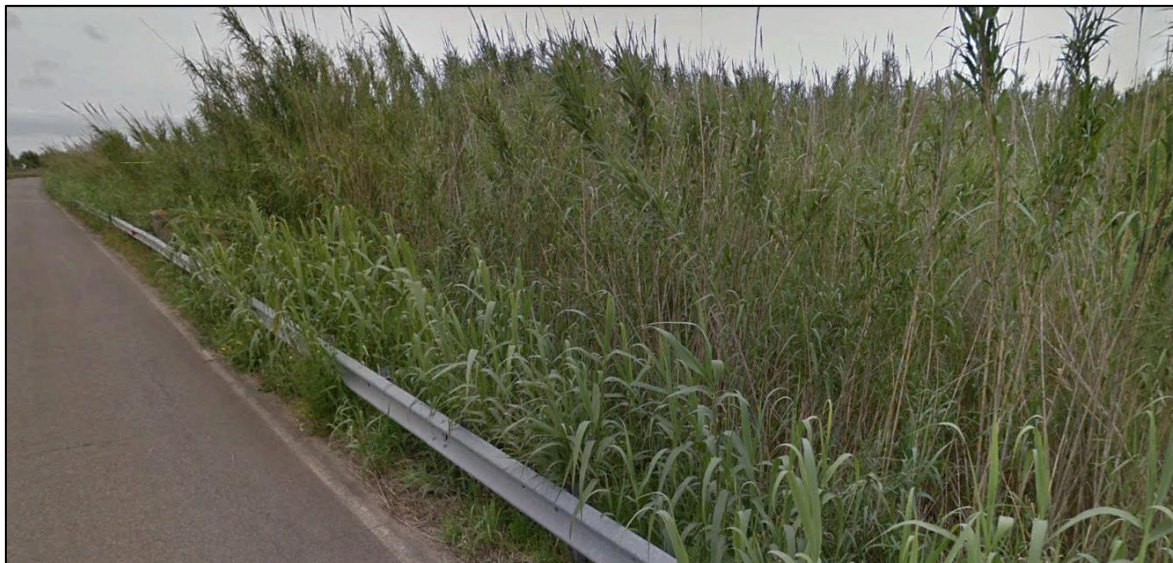
Figura 2-3 – Attraversamento della SP 123, vista lato valle con vegetazione che ostruisce il deflusso

Il tratto a valle della SP 123, pur essendo caratterizzato da una sezione molto più ampia di quelli a monte, è pesantemente limitato nella sua capacità di deflusso dalla presenza di vegetazione già immediatamente a valle dell'intersezione con l'infrastruttura viaria.

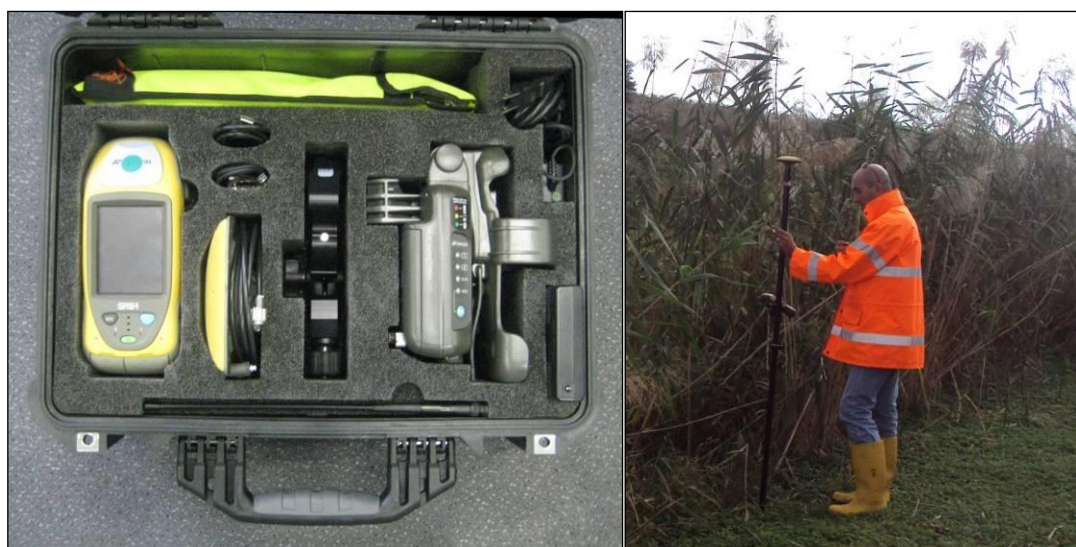
Figura 3-1 - Kit del ricevitore palmare GNSS con antenna PG-A1 associata

Il rilievo è stato eseguito con un sistema rover integrato a doppia costellazione, RKT che si collega alle Reti si Stazioni Permanenti. Si tratta del ricevitore palmare GNSS RTK NETWORK e GIS, GRS-1 che associato all'antenna esterna PG-A1 arriva ad avere una precisione centimetrica.

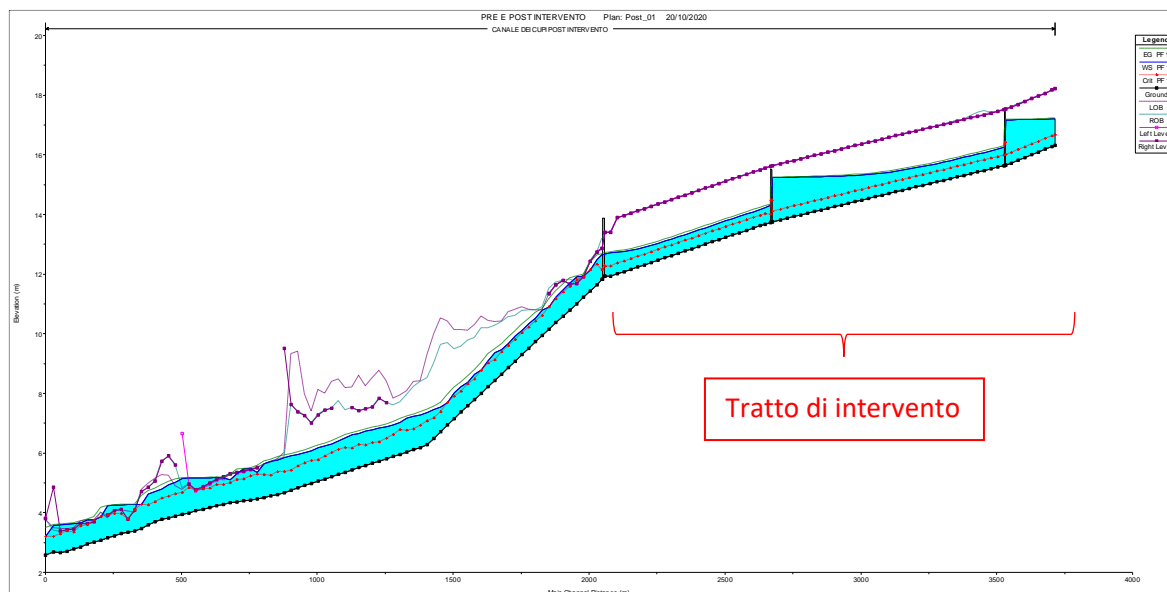
Figura 3-6: Profilo longitudinale post operam

$$Q_{prog} = 4,00 \text{ m}^3/\text{s}$$

Il beneficio è evidente e consente di ottenere dal canale una risposta compatibile con l'esigenza di evitare le frequenti esondazioni anche per eventi piovosi poco intensi.

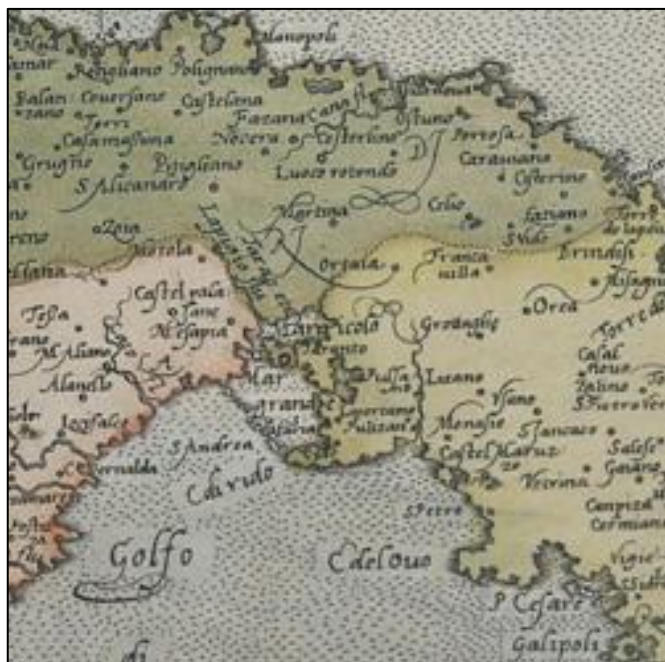
Figura 3-7- - Stralcio della Tavola del Metellius

In particolare questa tavola indica l'area della foce avente la caratteristica di ampia laguna costiera.

Il fiume Galeso viene indicato come “Iapigio Flumen”. Abbastanza ampio risulta l’ingombro dell’invaso della Salina grande, con l’apertura verso il mar grande. Viene segnato un fiume (**Fig. 1**) che si addentra nel territorio interno a SE di Taranto, a difesa dell’insediamento di Pulsano che viene indicato con doppio toponimo (costiero ed interno) rispettivamente: Pulzano (area di Torre Castelluccia) e Pulzano (attuale centro abitato). Il corso d’acqua, identificabile con il **Canale Ostone**, sembra partire ad Ovest di Grottaglie (presso Monte Saletto), mentre la foce ha un aspetto lagunare, segno evidente di una buona portata d’acqua m³/s.

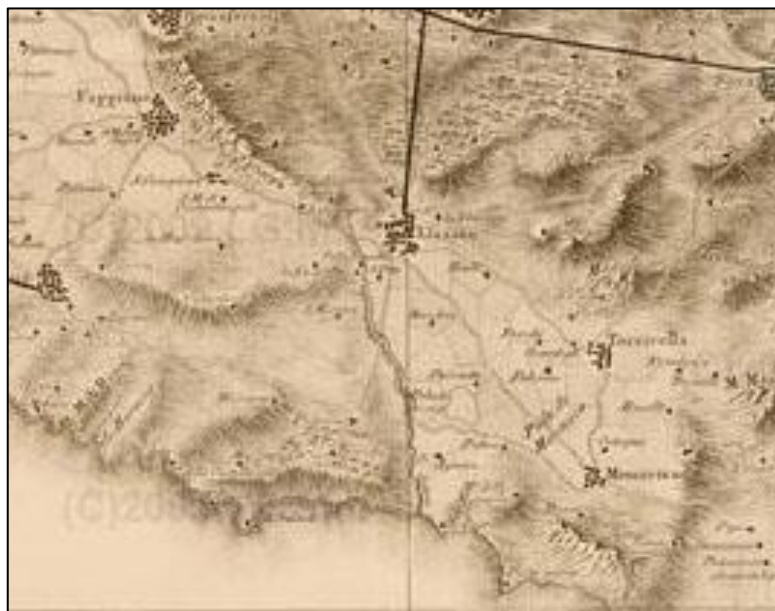
Figura 3-8 - - Stralcio della Tavola n. 21- Taranto

1796. Rizzi Zannoni, Foglio 21. Cartografia del Regno di Napoli (Officina Napoletana). Anche in questo caso, il corso del fiume viene rappresentato con cospicuo scorrimento d'acqua.

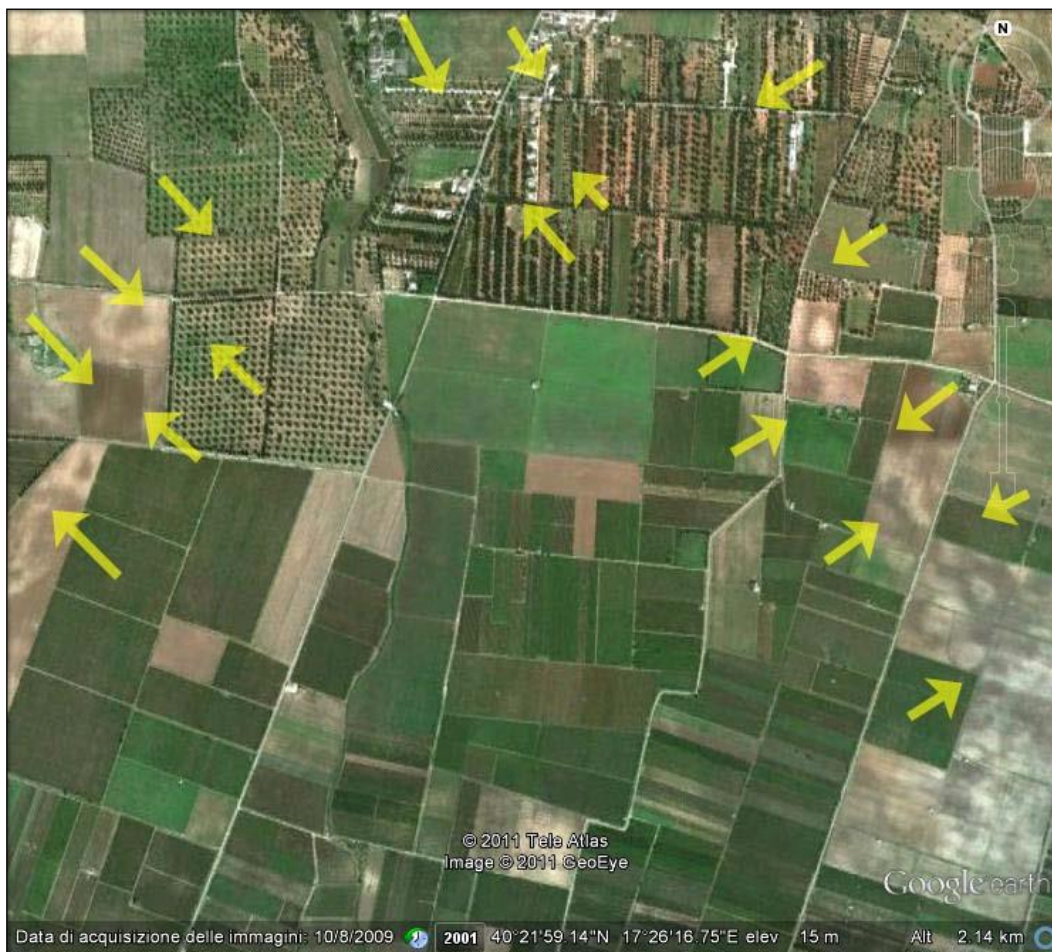
Figura 3-16 - Probabile bacino endoreico dell'Ostone.

Le frecce della Fig. 3.5.9 indicano la probabile opera di insabbiamento o strozzamento del canale, attraverso lo scavo di larghi canali di allontanamento dell'acqua.

Nella Fig. 7, si evince che le prime presenze di insediamento antico si trovano ad Ovest della III chiusa, presso Mass. Porvica, mentre la Fig. 3.5.8 indica l'intensa attività di scorrimento sotterraneo delle acque che disegnano un complesso bacino endoreico della metà meridionale dell'Ostone (Fig. 3.5.9) ed anche un fitto sistema 'orientato' di canali artificiali (Fig. 3.5.8 in azzurro)

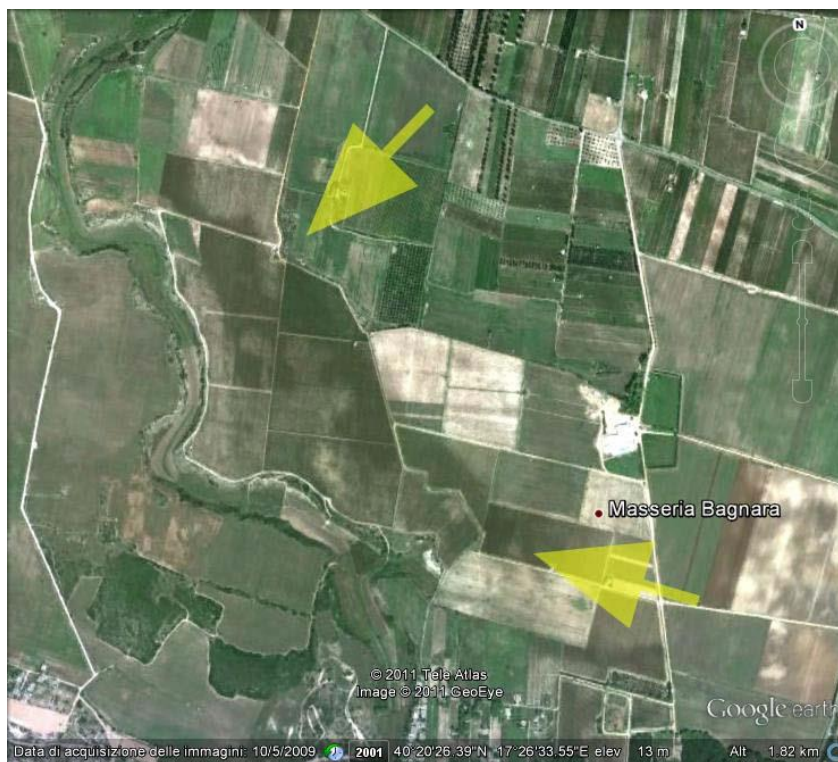
Figura 3-19 - bacino umido ad Est del V tratto

Il commento a questo stralcio della Carta archeologica, presentato nella Fig. 3.5.11, è molto complesso, soprattutto a causa delle considerazioni di natura diacronica. Si segnala, ad ogni modo, il sistema incrociato di insediamenti a lunga continuità di vita e le opere agrarie che assolvevano anche funzione di difesa. Geomorfologicamente si vede come lungo il margine orientale la formazione umida (Fig. 3.5.12) che, in epoca storica fungeva da 'sbarramento difensivo'.
