*"RIPRISTINO DEL PONTE TUBO DELL'IMPIANTO IRRIGUO CONSORTILE  
SX BRADANO UBICATO IN ATTRAVERSAMENTO DELLA LAMA DI LATERZA"*  
COMUNE DI CASTELLANETA (TARANTO)

### PROGETTO DEFINITIVO

ELABORATO	DATA	SCALA	ALLEGATO
Interventi di ripristino (Pila 6 - Pila 8)	02/2021	1:100	G.10.s.4
AGGIORNAMENTO	DATA	DESCRIZIONE

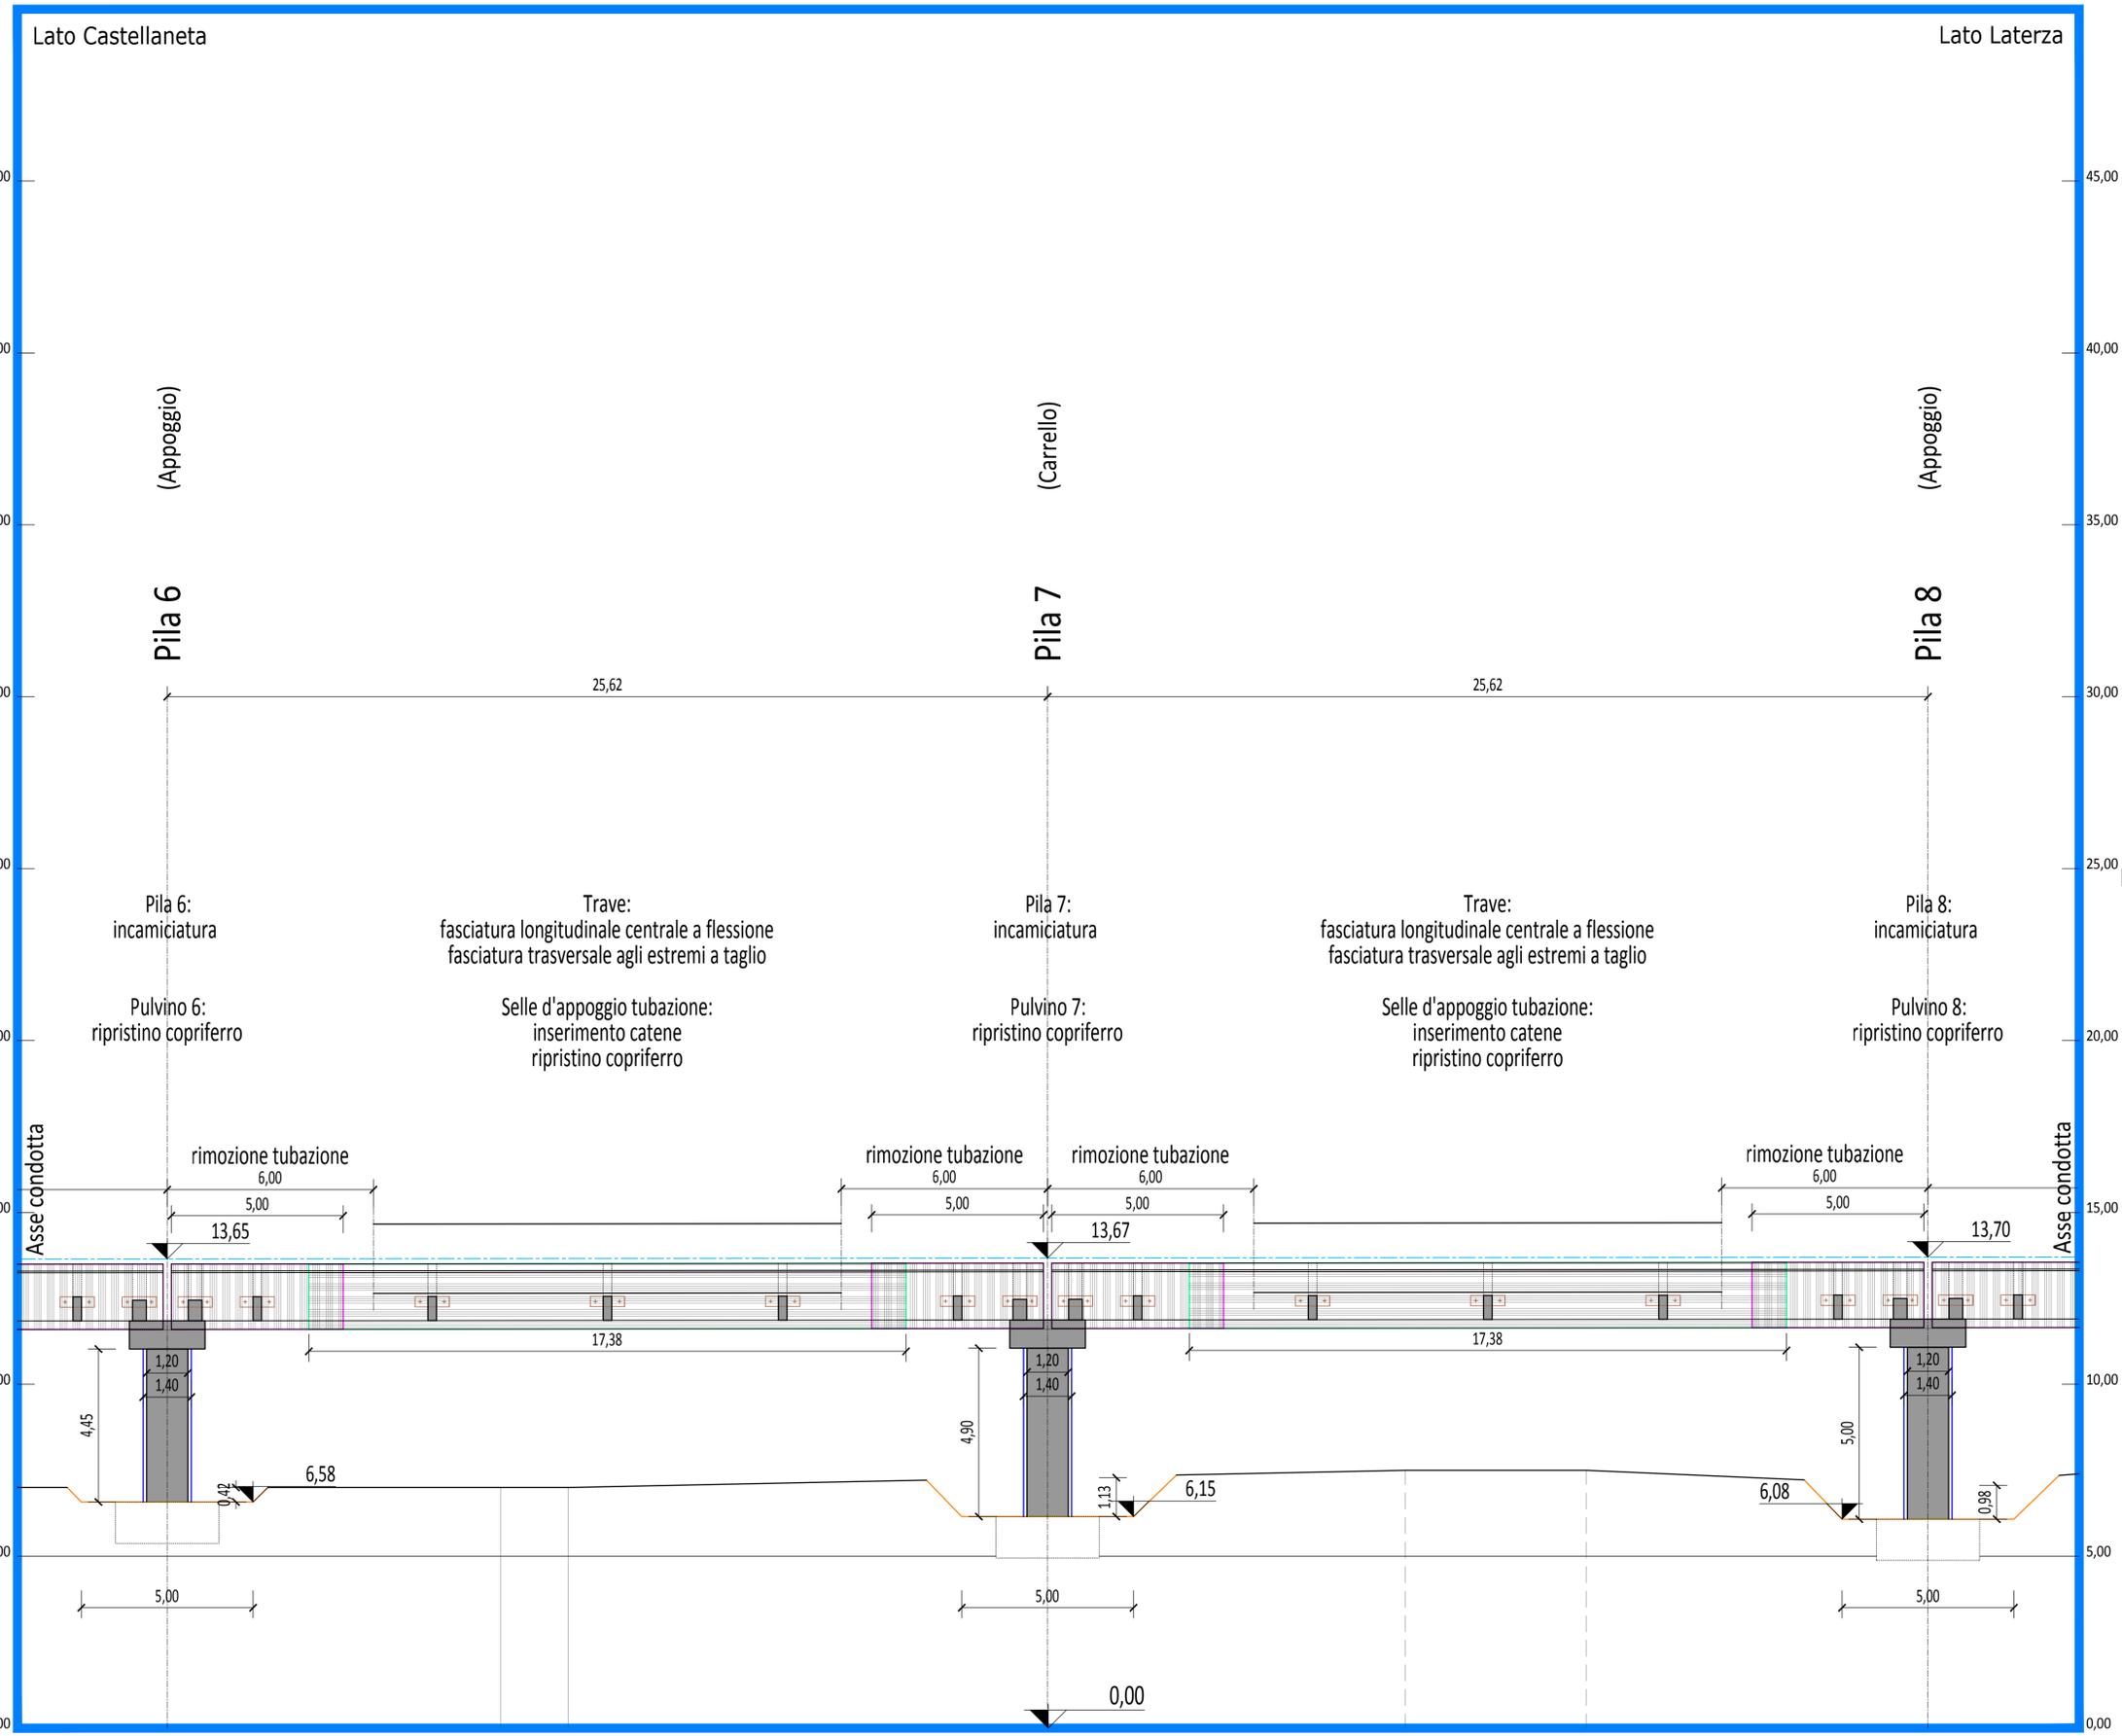
Profilo longitudinale dalla Pila 6 alla Pila 8

Scala 1:100

Sequenza delle fasi di lavorazione:

- a) scavi
- b) puntellamento pile
- c) rimozione tubazione
- d) incamicatura pile
- e) fasciatura con FRCM in Pbo a flessione delle travi
- f) fasciatura con FRCM in Pbo a taglio delle travi
- g) inserimento e tiro catene
- h) ripristino copriferri
- i) riposizionamento tubazione
- l) rimozione puntelli pile
- m) opere di finitura e rinterrti
