*"RIPRISTINO DEL PONTE TUBO DELL'IMPIANTO IRRIGUO CONSORTILE
SX BRADANO UBICATO IN ATTRAVERSAMENTO DELLA LAMA DI LATERZA"*
COMUNE DI CASTELLANETA (TARANTO)

PROGETTO DEFINITIVO

ELABORATO	DATA	SCALA	ALLEGATO
Interventi di ripristino (Pila 8 - Pila 10)	02/2021	1:100	G.10.s.5
AGGIORNAMENTO	DATA	DESCRIZIONE

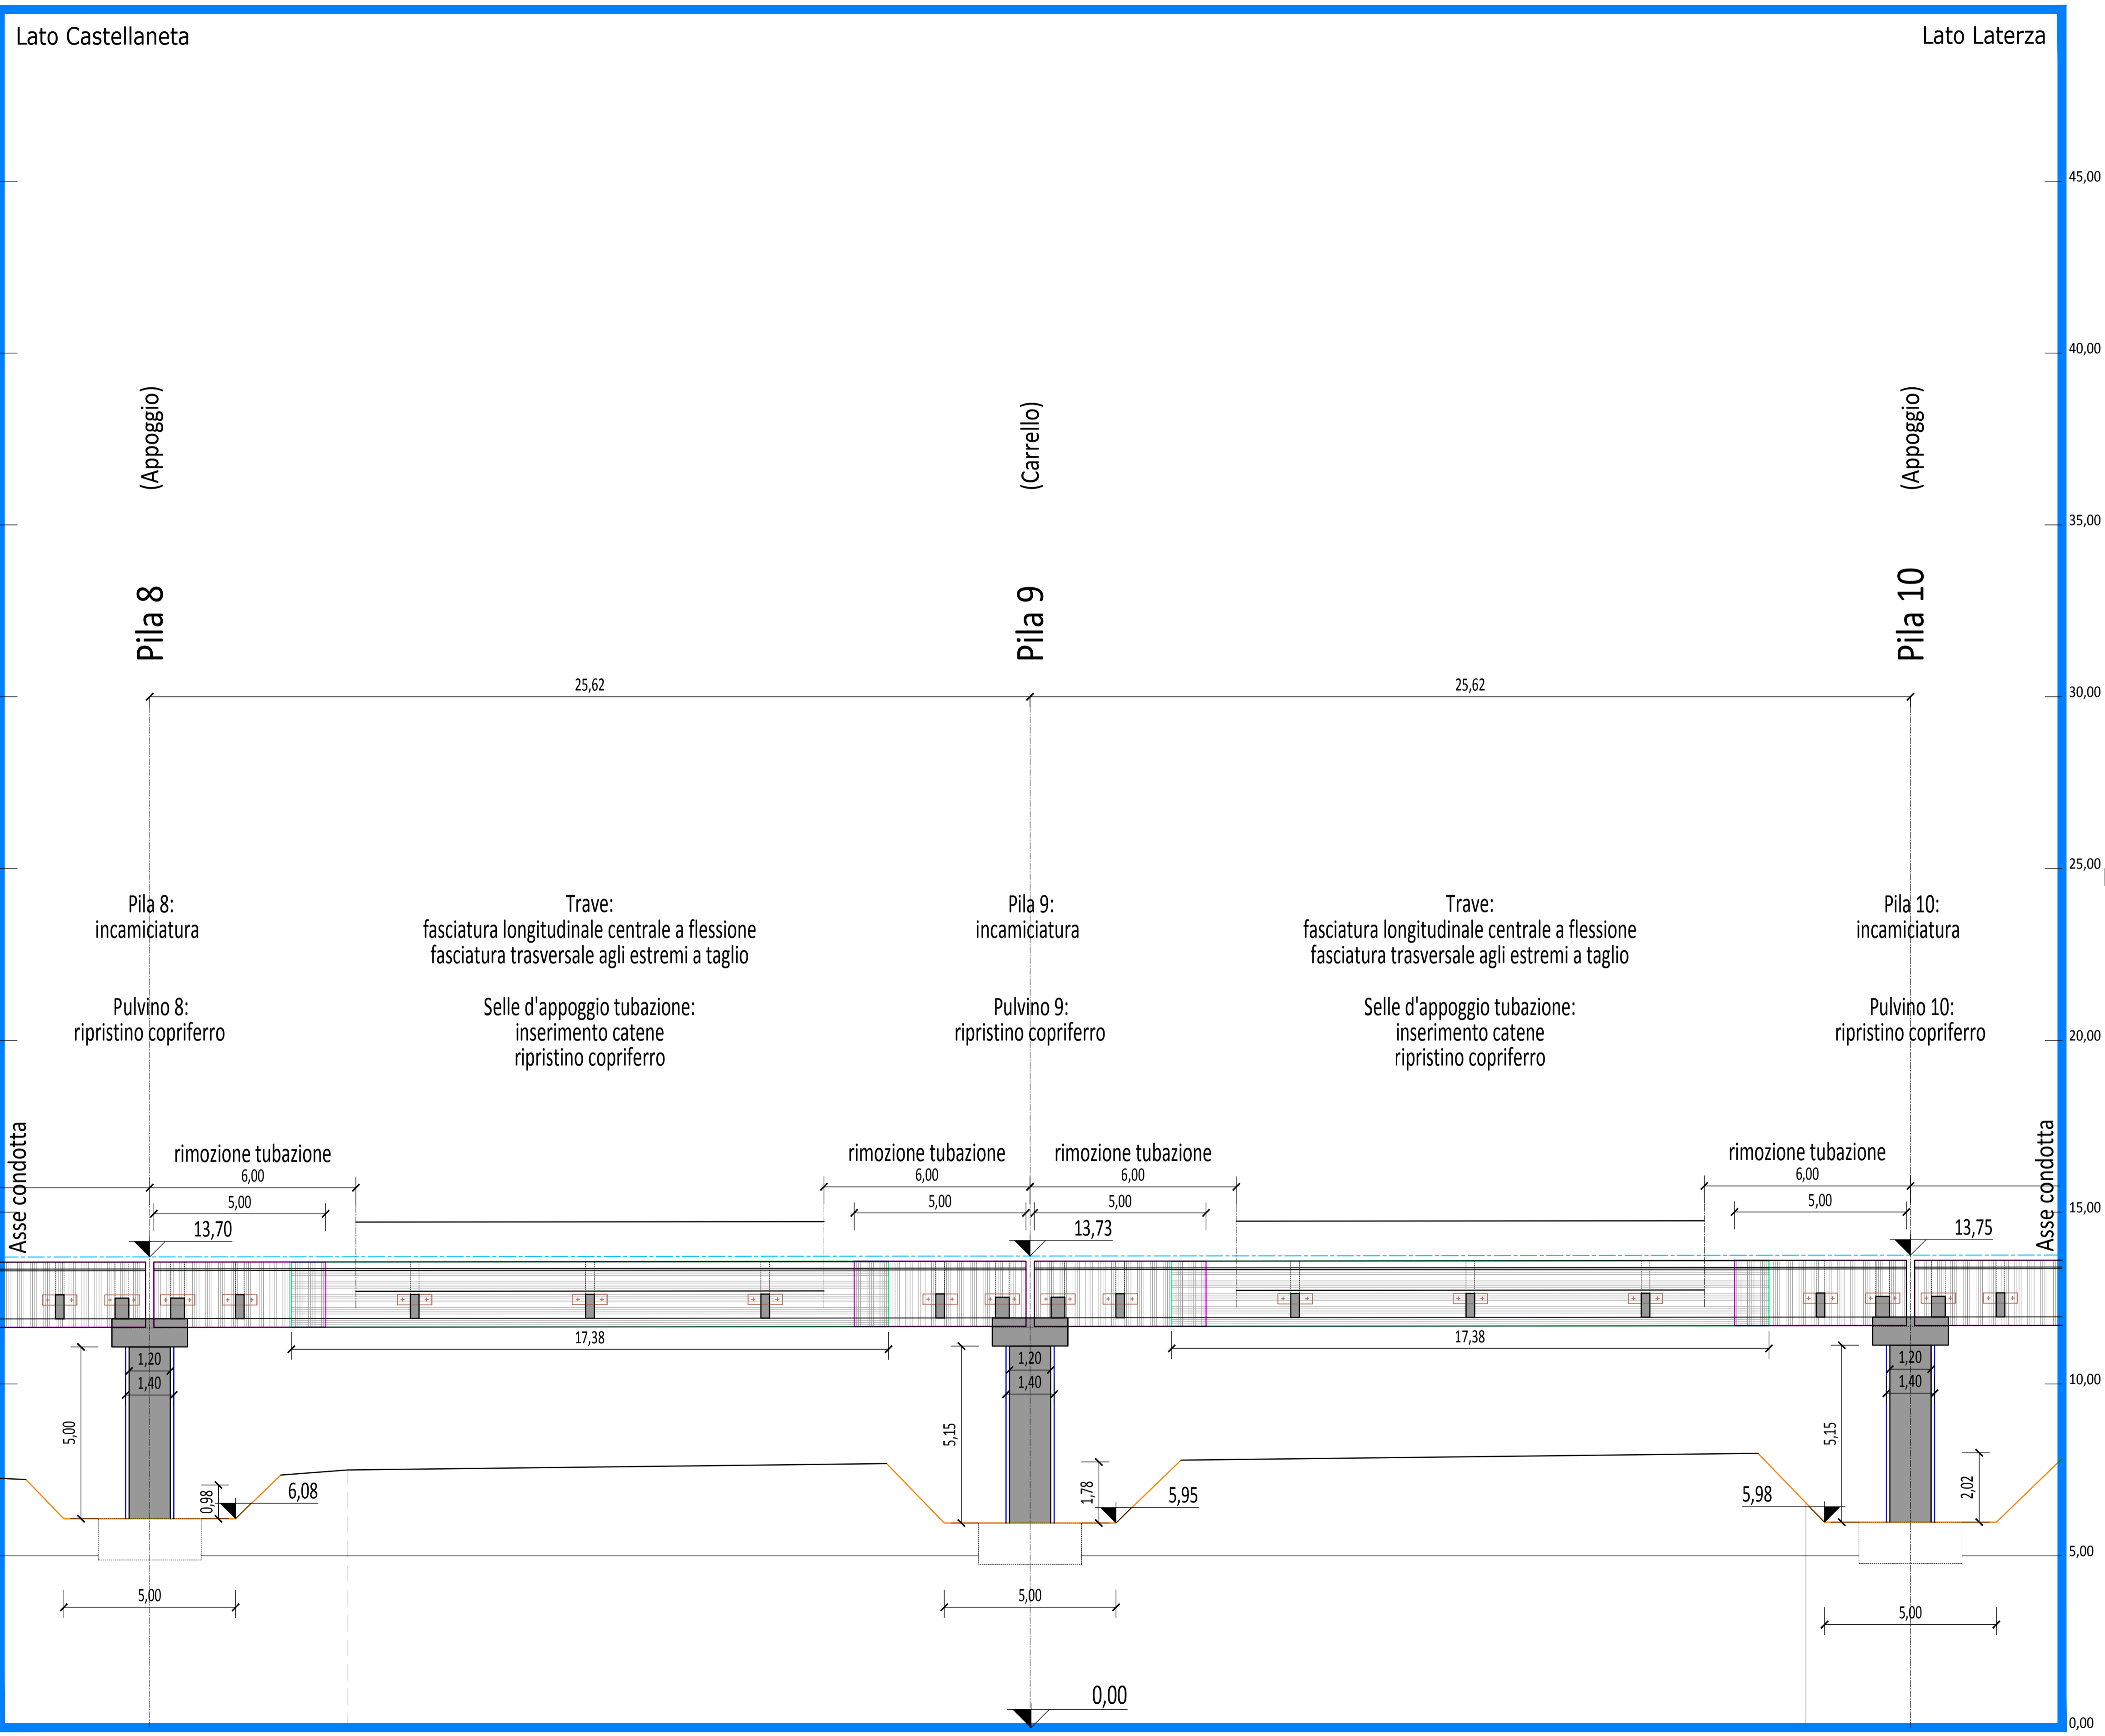
Profilo longitudinale dalla Pila 8 alla Pila 10

Sequenza delle fasi di lavorazione:

- a) scavi
- b) puntellamento pile
- c) rimozione tubazione
- d) incamicatura pile
- e) fasciatura con FRCM in Pbo a flessione delle travi
- f) fasciatura con FRCM in Pbo a taglio delle travi
- g) inserimento e tiro catene
- h) ripristino copriferri
- i) riposizionamento tubazione
- l) rimozione puntelli pile
- m) opere di finitura e rinterrii

Scala 1:100
