*"RIPRISTINO DEL PONTE TUBO DELL'IMPIANTO IRRIGUO CONSORTILE
SX BRADANO UBICATO IN ATTRAVERSAMENTO DELLA LAMA DI LATERZA"*
COMUNE DI CASTELLANETA (TARANTO)

PROGETTO DEFINITIVO

ELABORATO	DATA	SCALA	ALLEGATO
Interventi di ripristino (Pila 10 - Pila 12)	02/2021	1:100	G.10.s.6
AGGIORNAMENTO	DATA	DESCRIZIONE

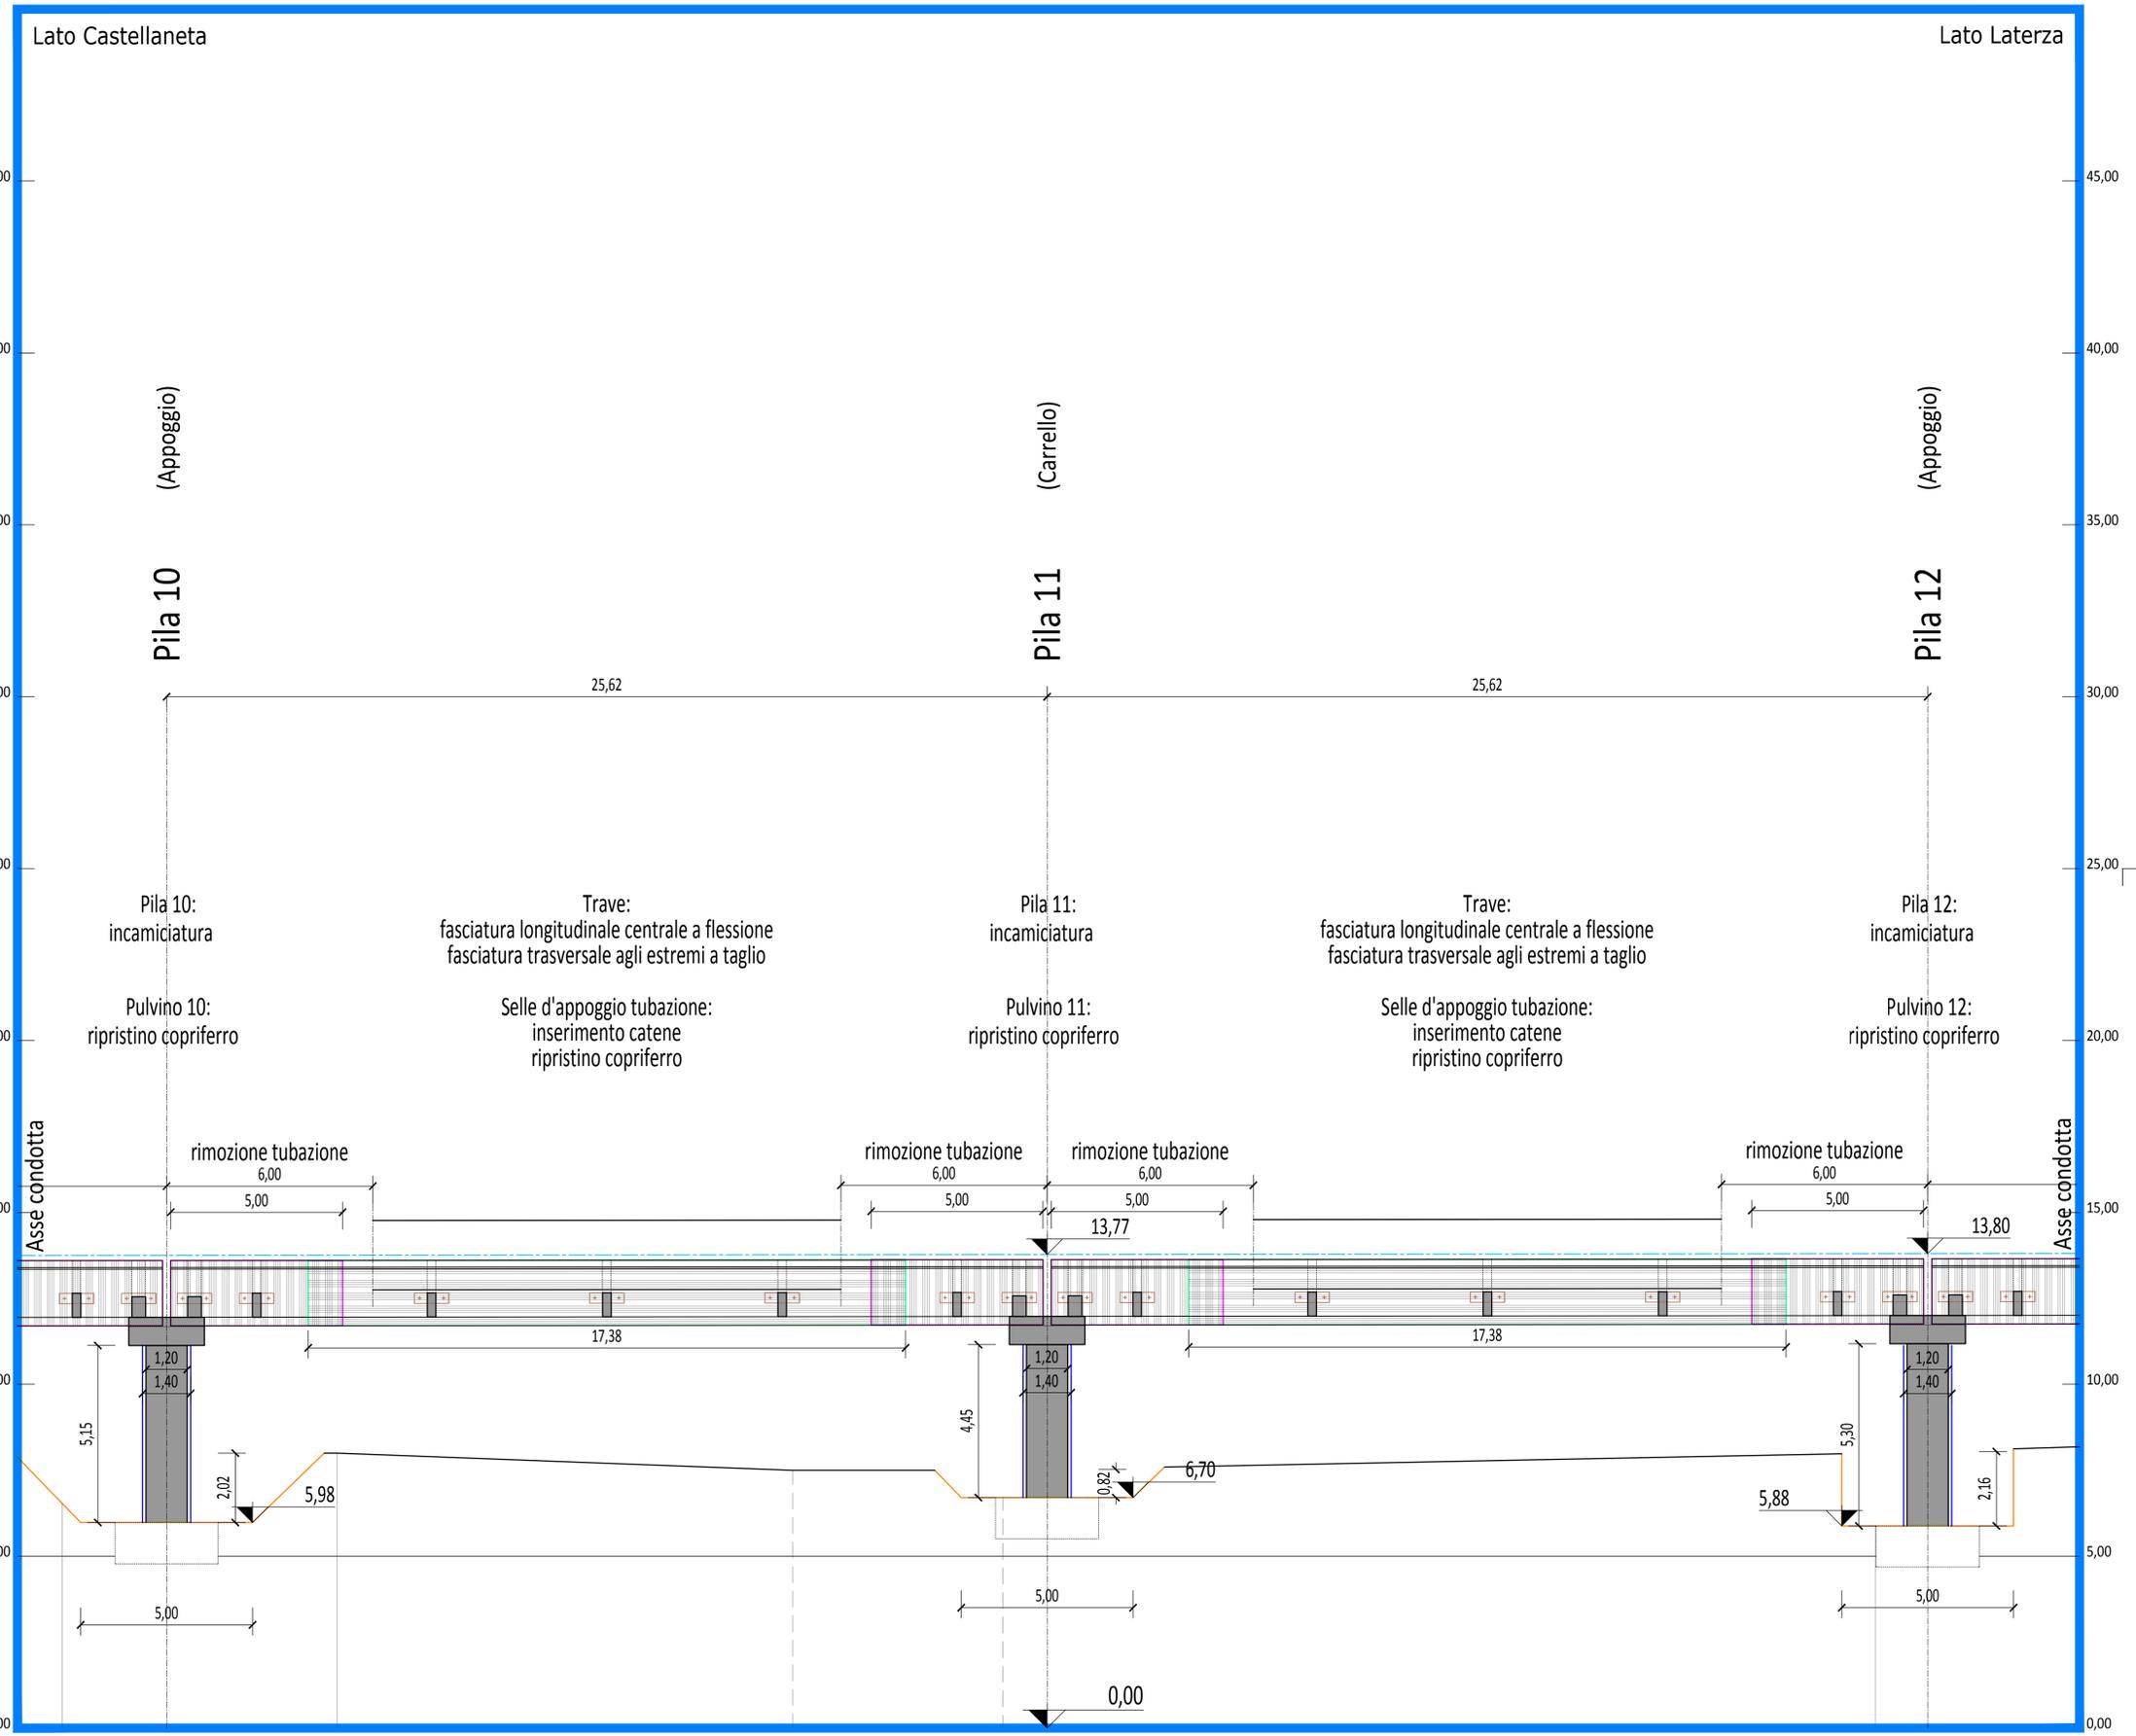
Profilo longitudinale dalla Pila 10 alla Pila 12

Scala 1:100

Sequenza delle fasi di lavorazione:

- a) scavi
- b) puntellamento pile
- c) rimozione tubazione
- d) incamicatura pile
- e) fasciatura con FRMC in Pbo a flessione delle travi
- f) fasciatura con FRMC in Pbo a taglio delle travi
- g) inserimento e tiro catene
- h) ripristino copriferri
- i) riposizionamento tubazione
- l) rimozione puntelli pile
- m) opere di finitura e rinterrii
