*"RIPRISTINO DEL PONTE TUBO DELL'IMPIANTO IRRIGUO CONSORTILE
SX BRADANO UBICATO IN ATTRAVERSAMENTO DELLA LAMA DI LATERZA"*
COMUNE DI CASTELLANETA (TARANTO)

PROGETTO DEFINITIVO

ELABORATO	DATA	SCALA	ALLEGATO
Interventi di ripristino (Pila 12 - Pila 14)	02/2021	1:100	G.10.s.7
AGGIORNAMENTO	DATA	DESCRIZIONE

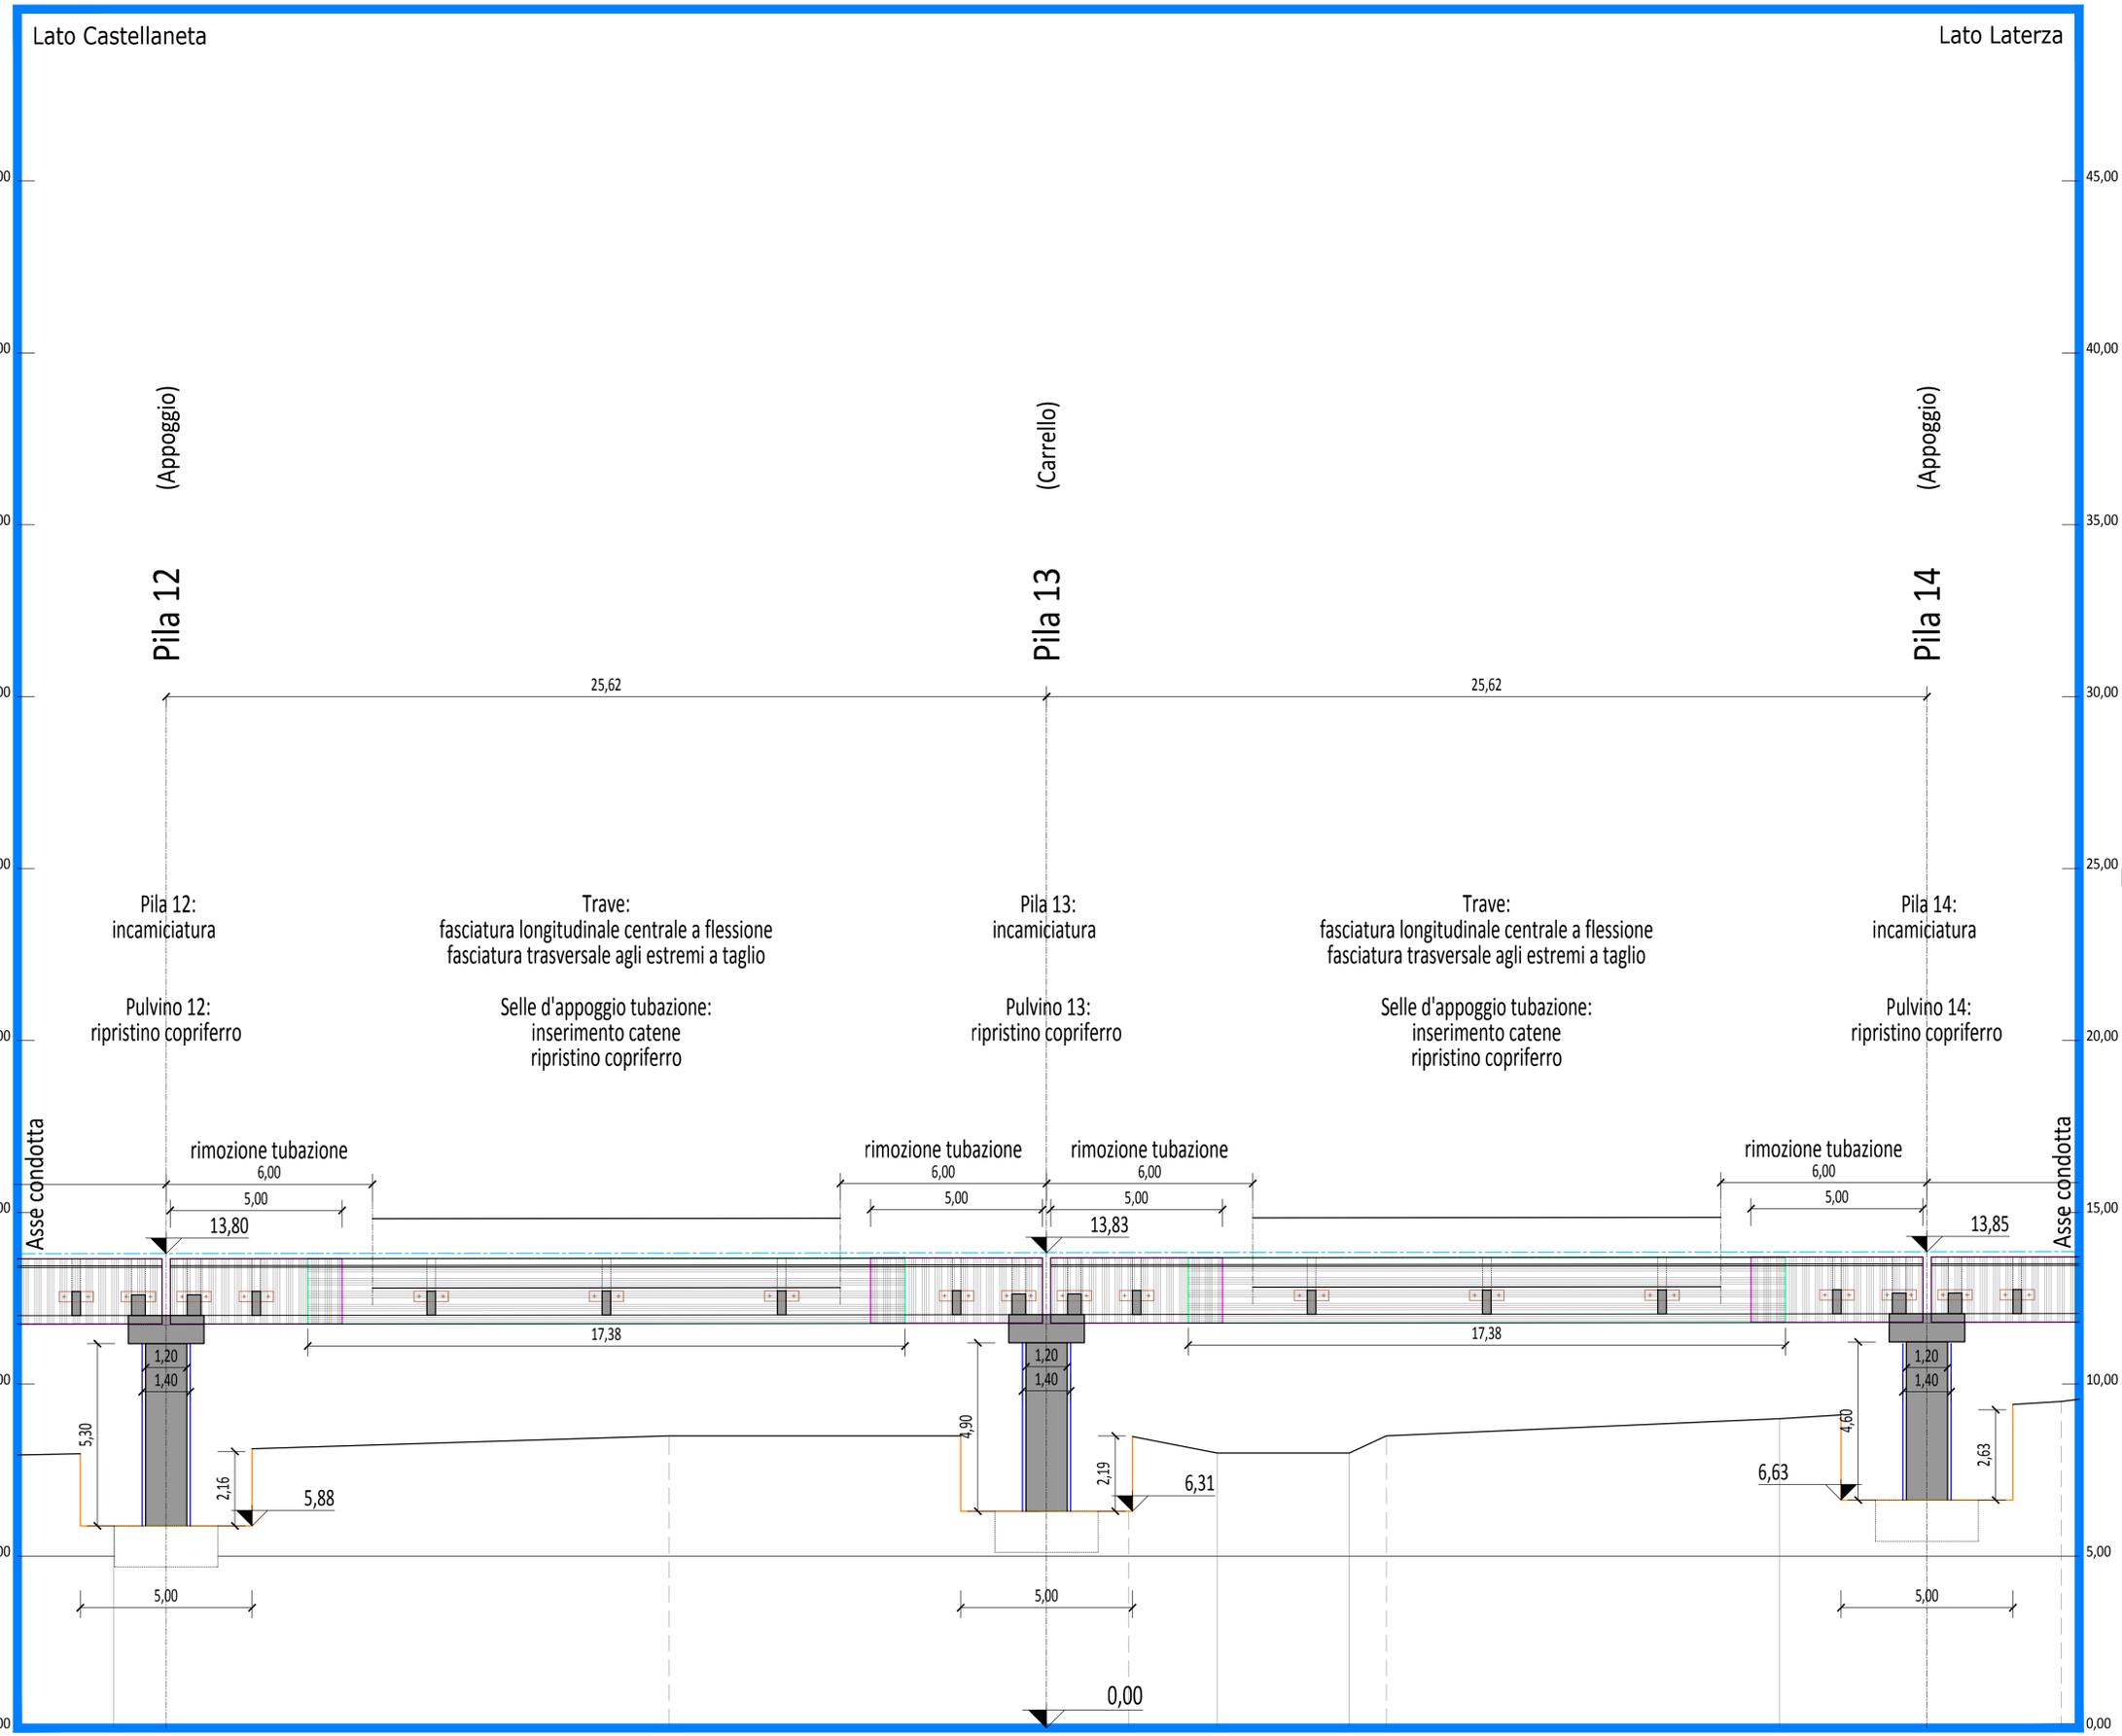
Profilo longitudinale dalla Pila 12 alla Pila 14

Sequenza delle fasi di lavorazione:

- a) scavi
- b) puntellamento pile
- c) rimozione tubazione
- d) incamicatura pile
- e) fasciatura con FRCM in Pbo a flessione delle travi
- f) fasciatura con FRCM in Pbo a taglio delle travi
- g) inserimento e tiro catene
- h) ripristino copriferri
- i) riposizionamento tubazione
- l) rimozione puntelli pile
- m) opere di finitura e rinterrii
